آثار سيناء جزيرة فرعون

قلمة صلاح الدين

وزارة الثقافة
هيئة الآثار المصرية

مشروع هيئة الآثار المصرية لترميم وتطوير قلعة صلاح الدين الأيوبي

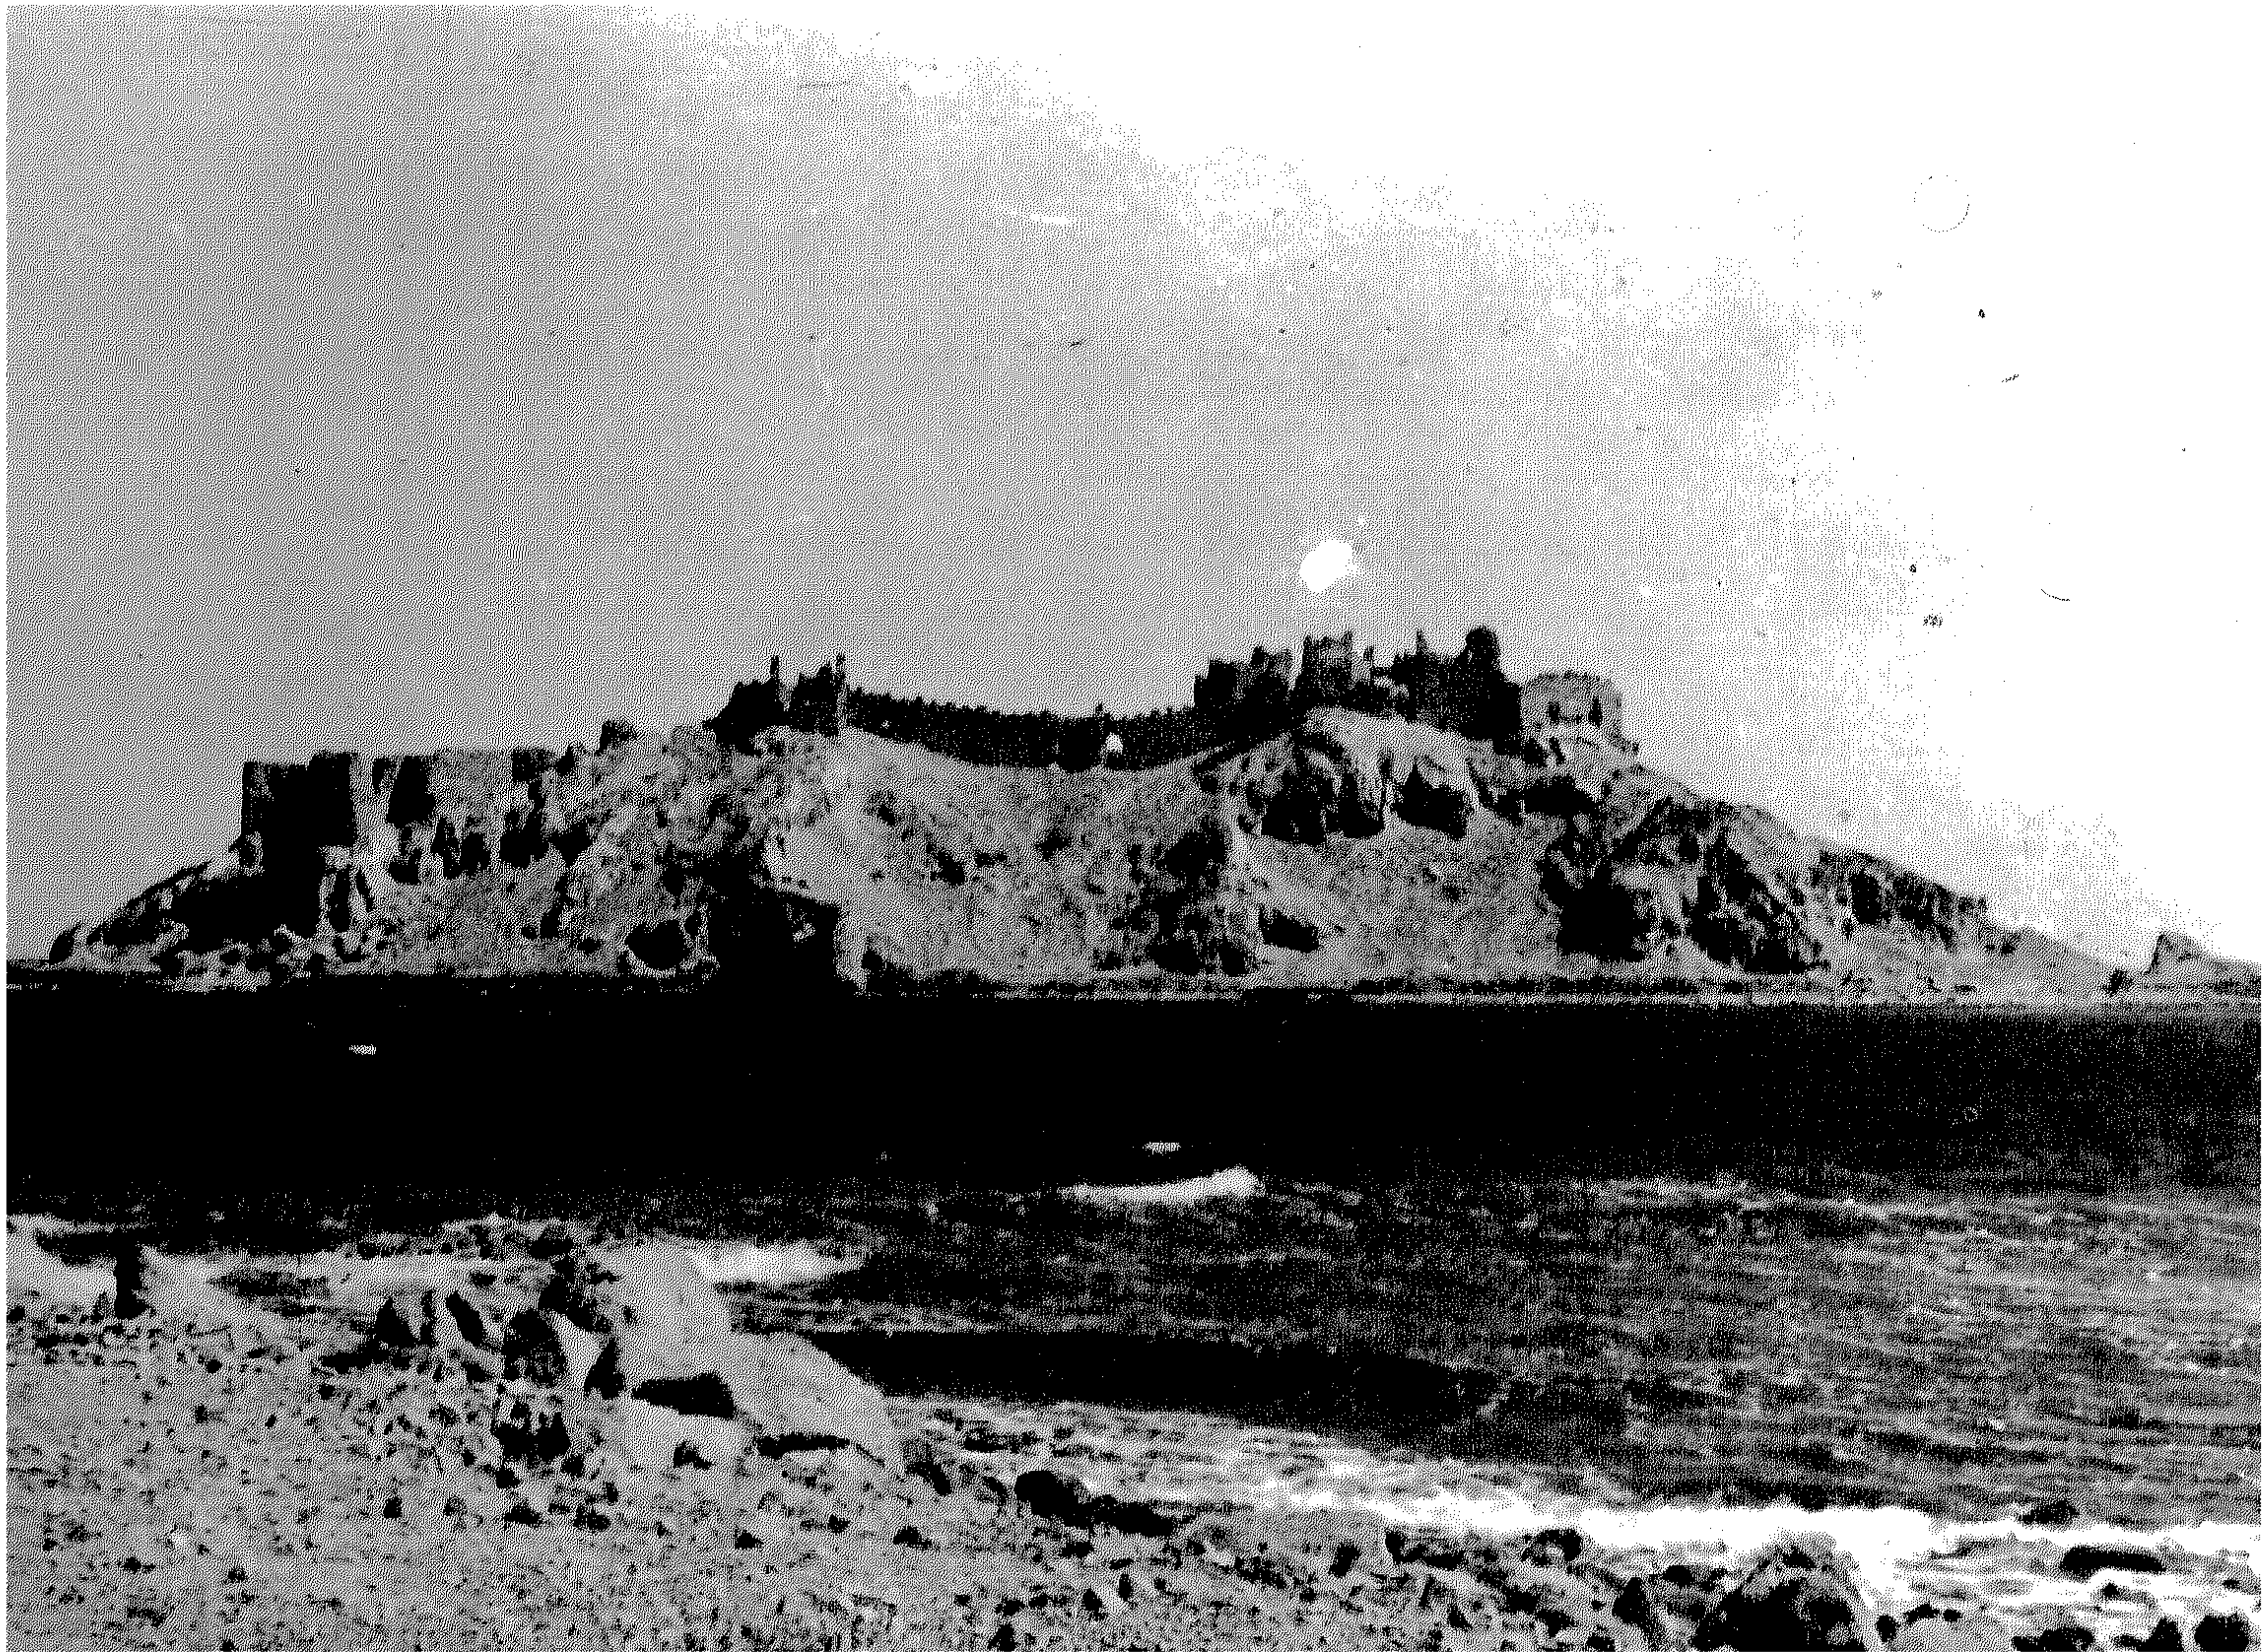
منظر عام للقلعة من الغرب قبل الترميم .

Complete view of the citadel from the western side before the restoration.

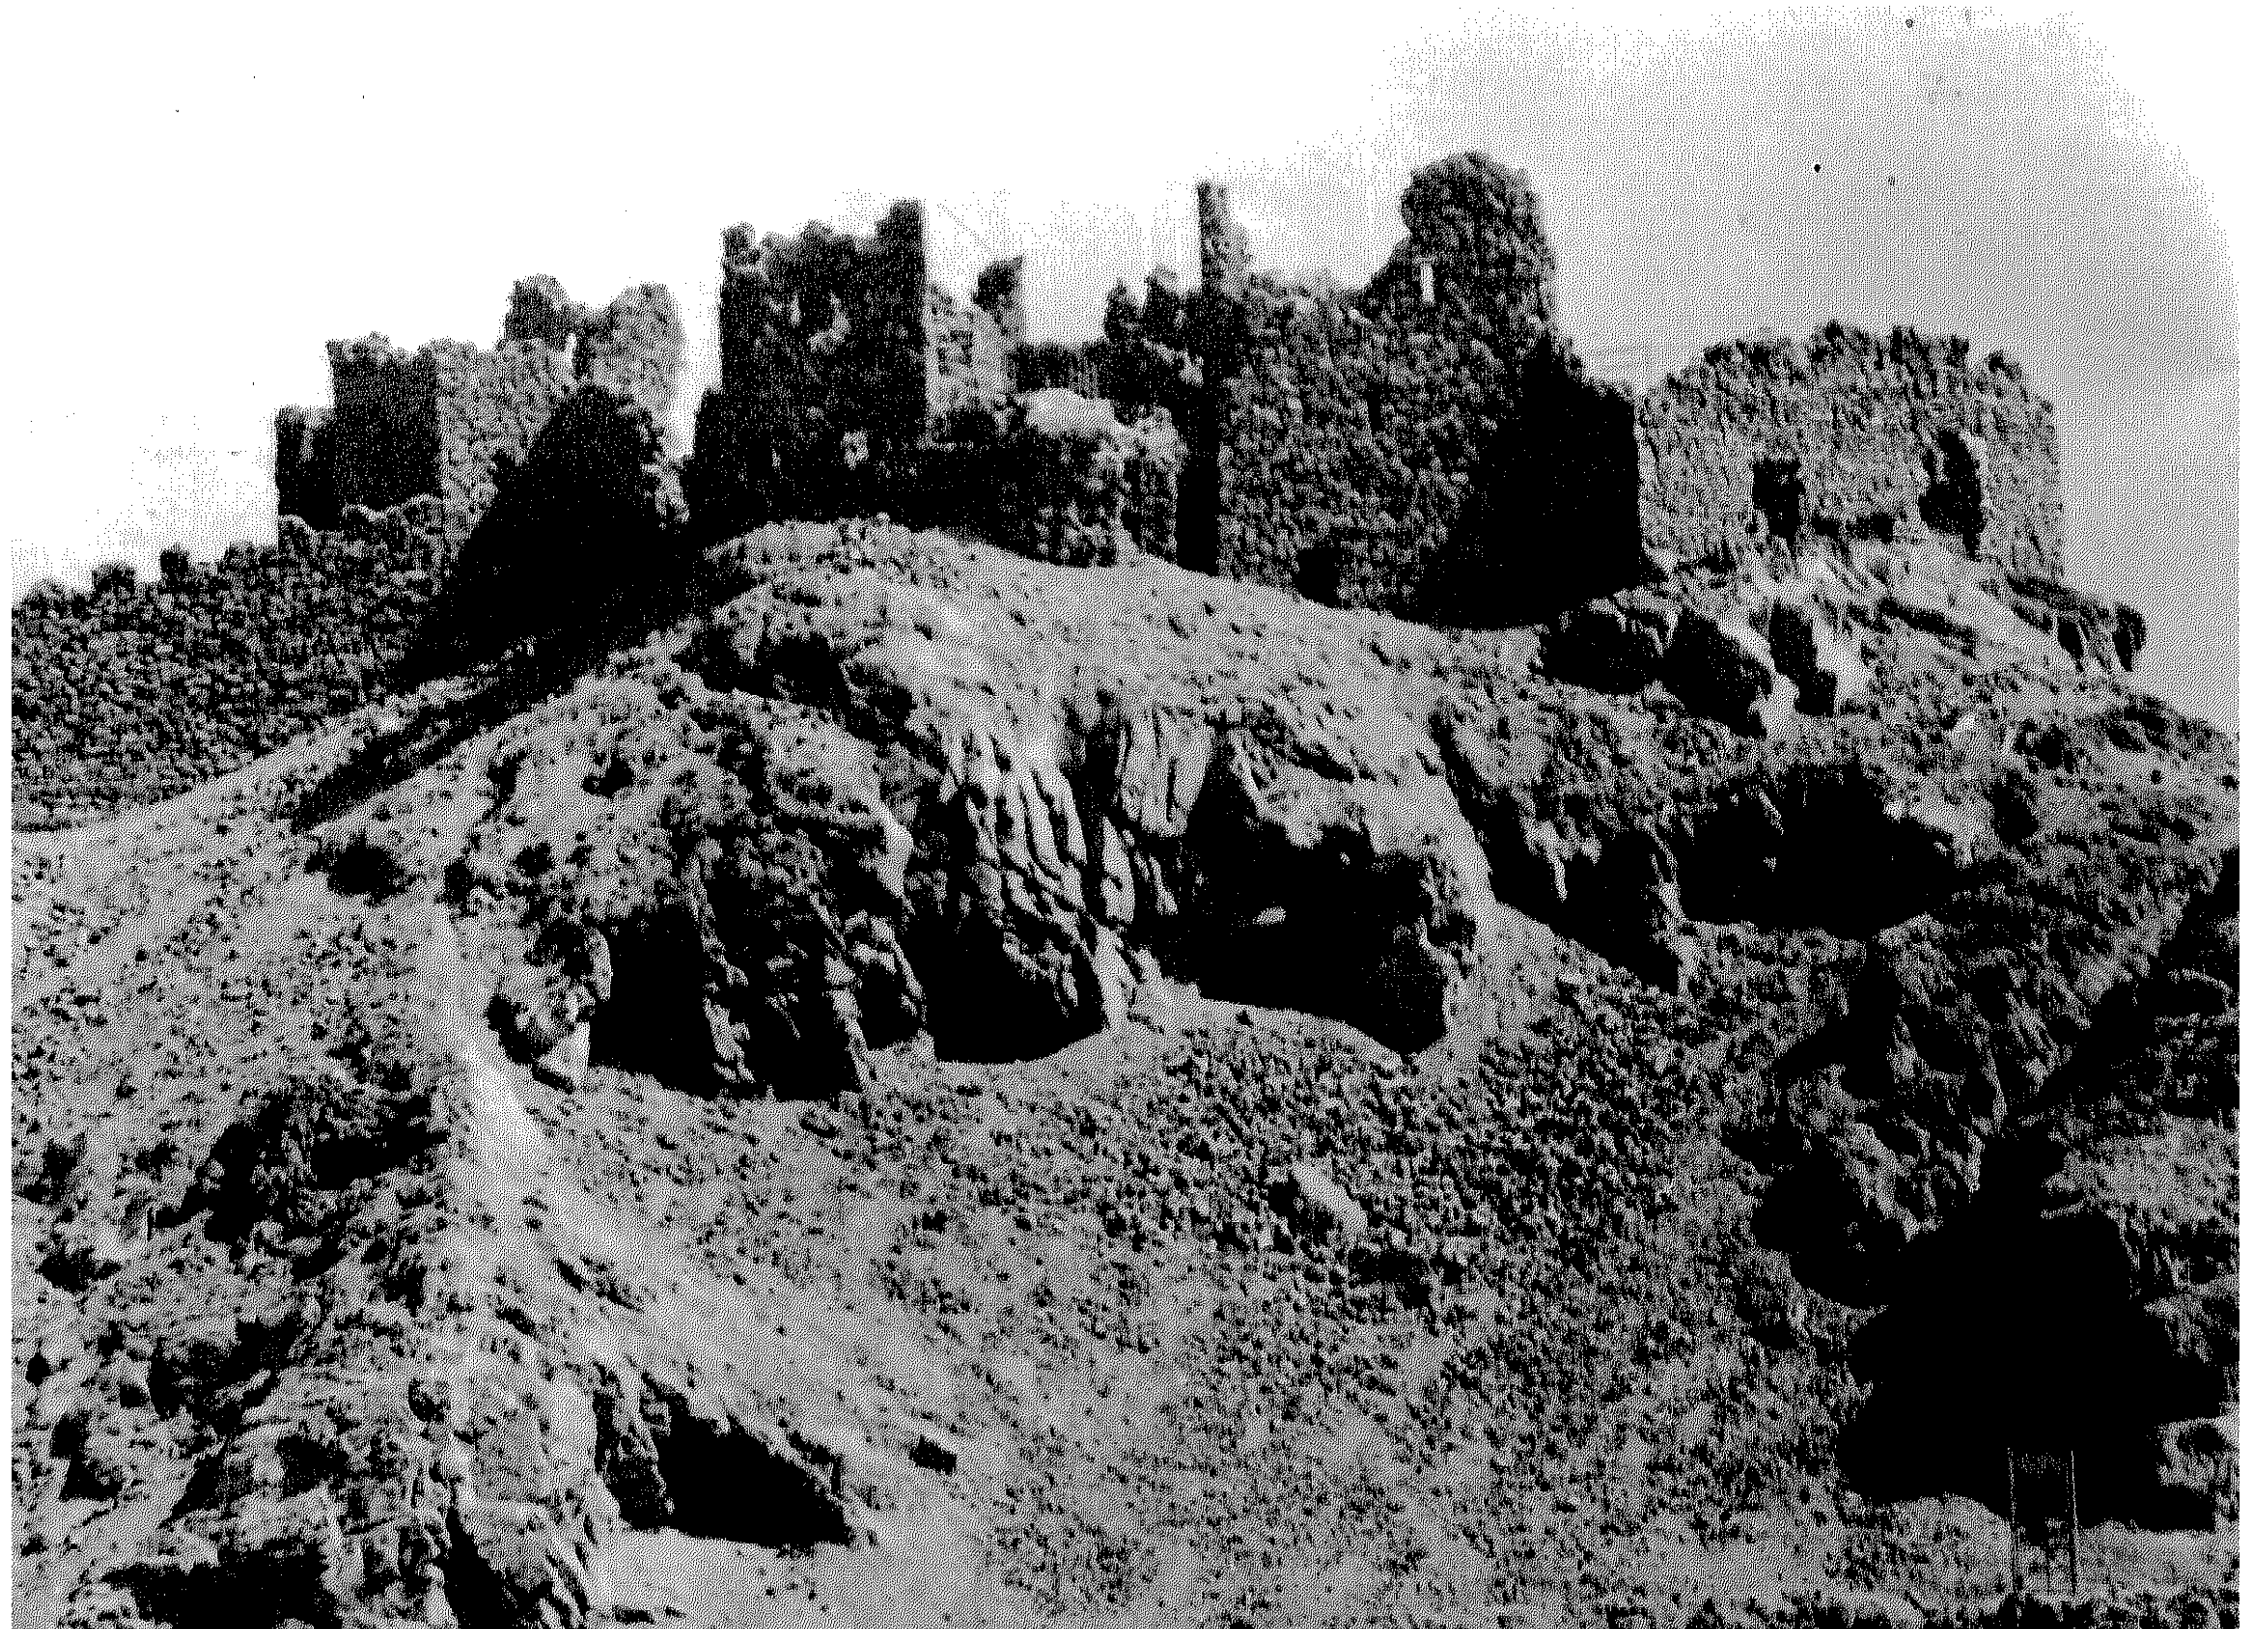
الباب الأوسط والسلّم المؤدى إلى المستوى الثانى للتحصين الشمالى
قبل الترميم .

The middle door and the stairs leading to the
second level of the northern fortification before
the restoration.

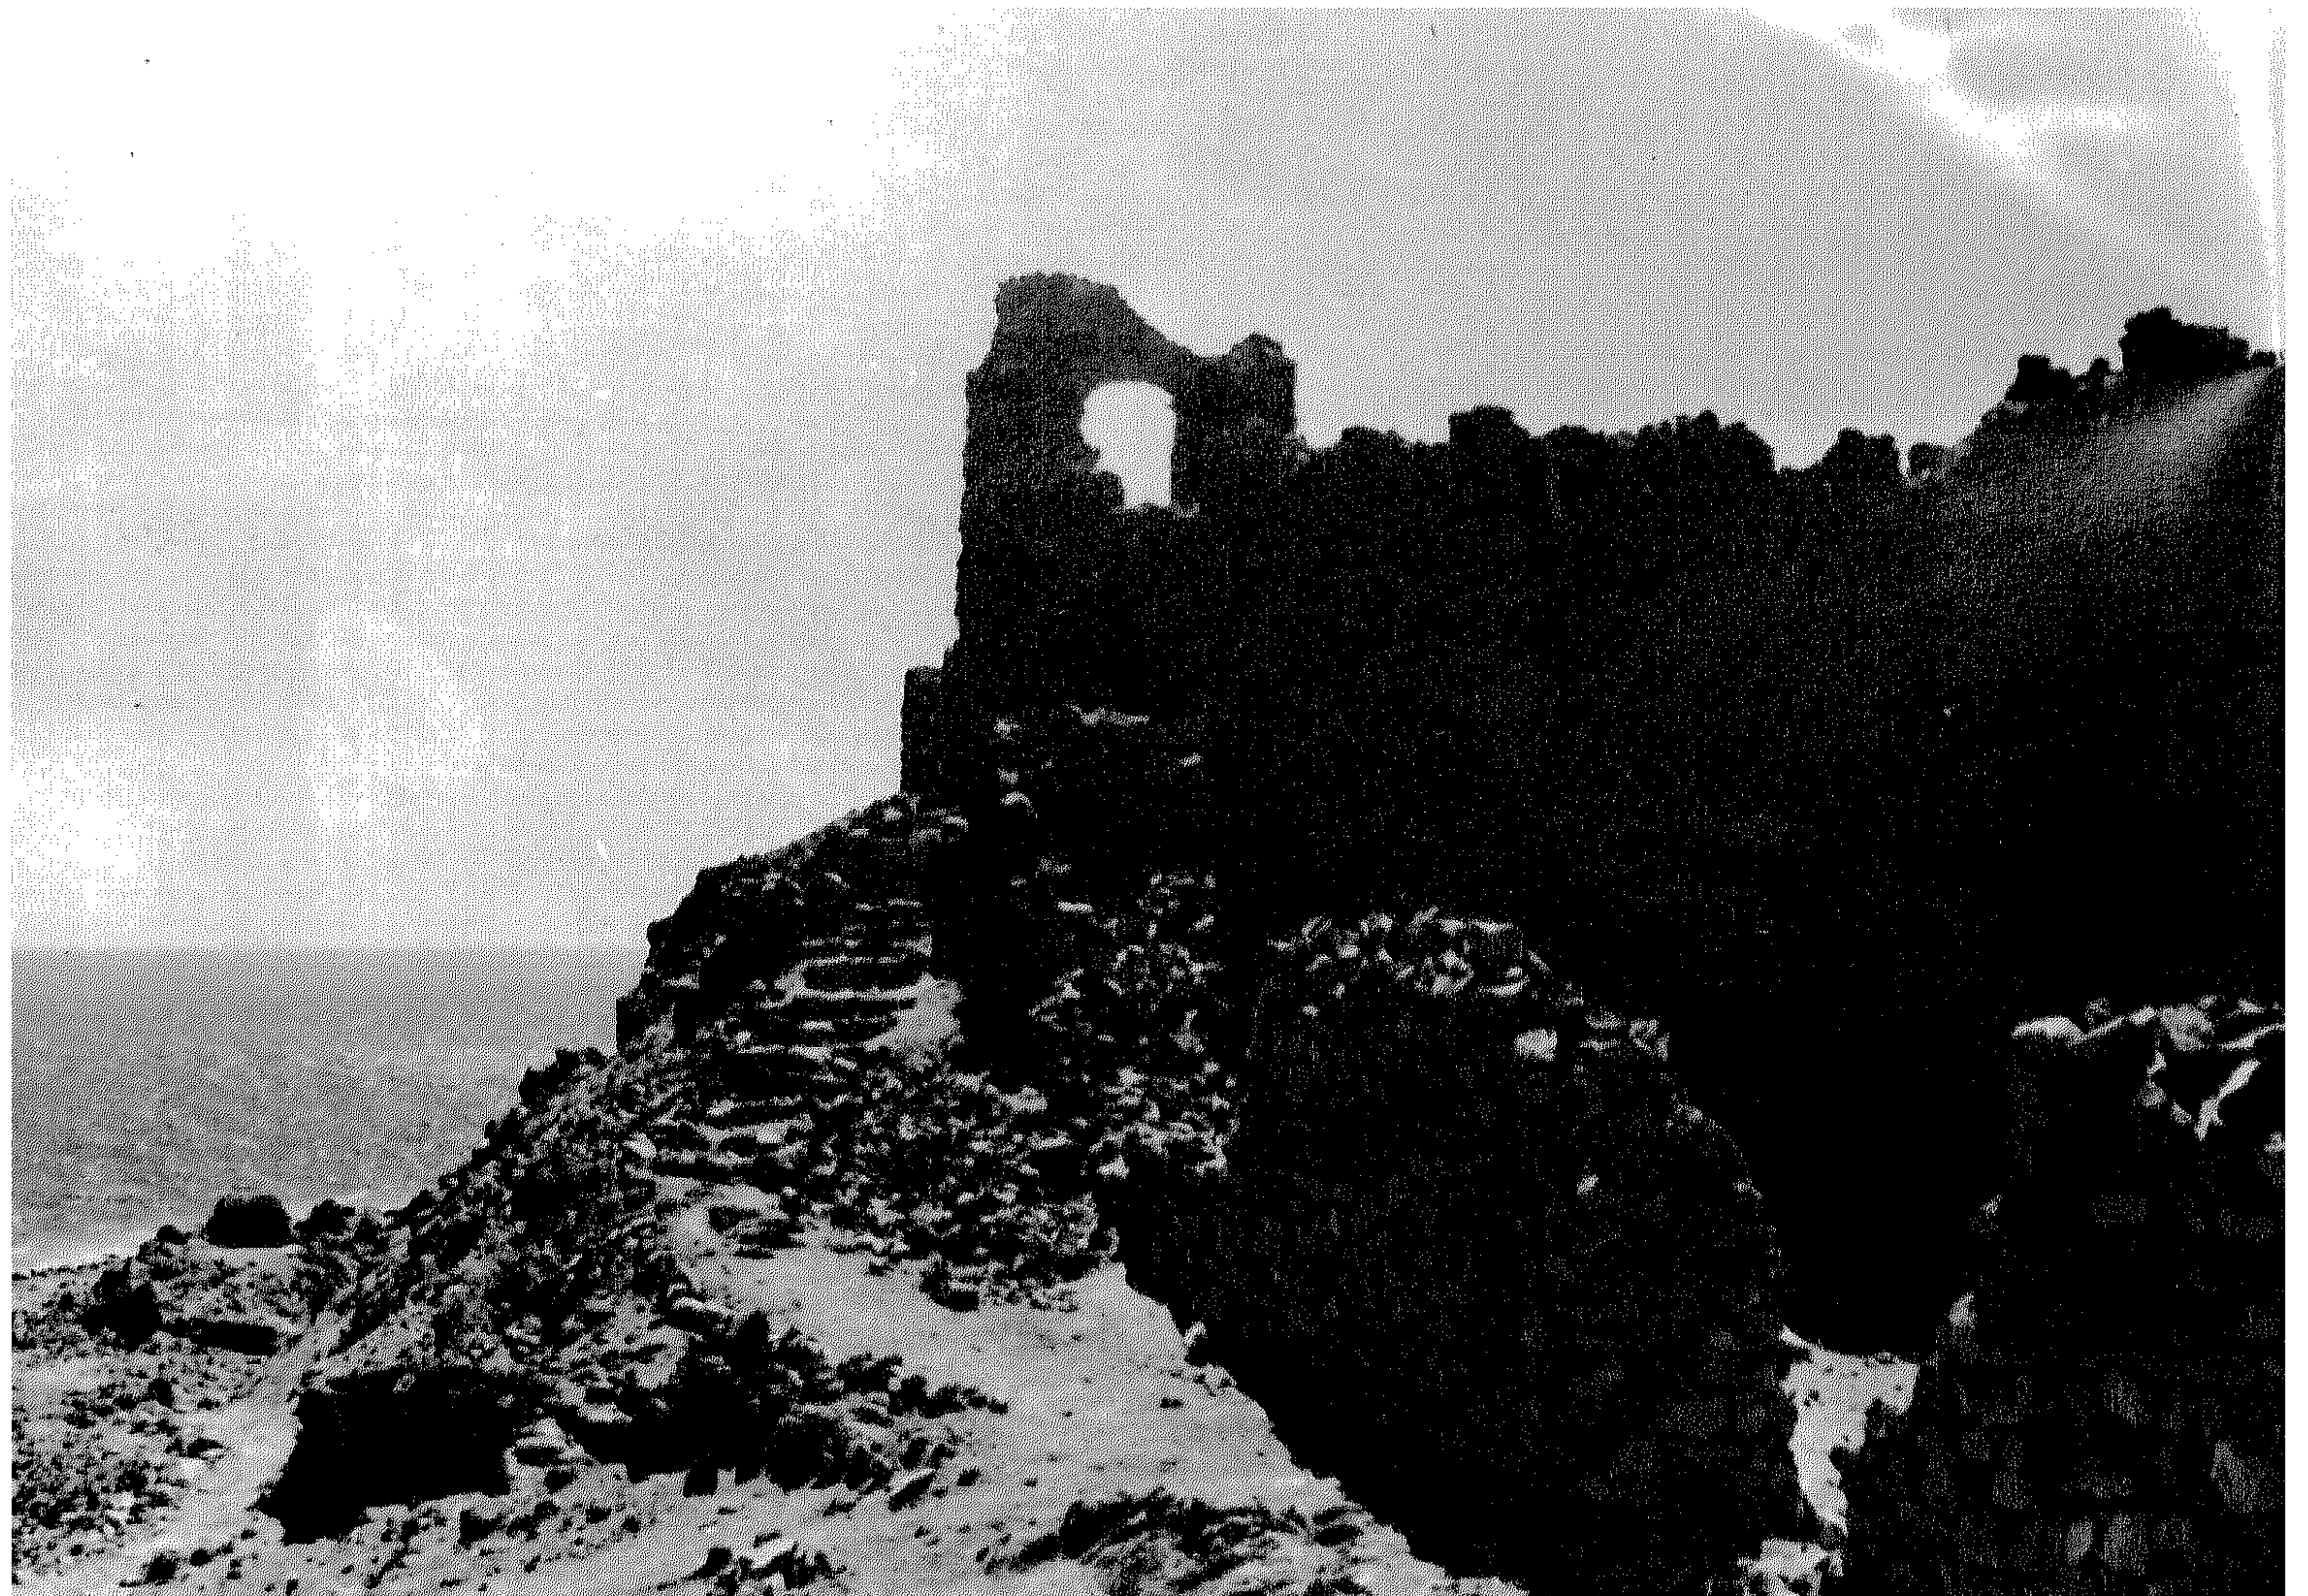
المدخل الرئيسي للتحصينات الشمالية قبل الترميم .

The main entrance of the northern fortifications before the restoration.

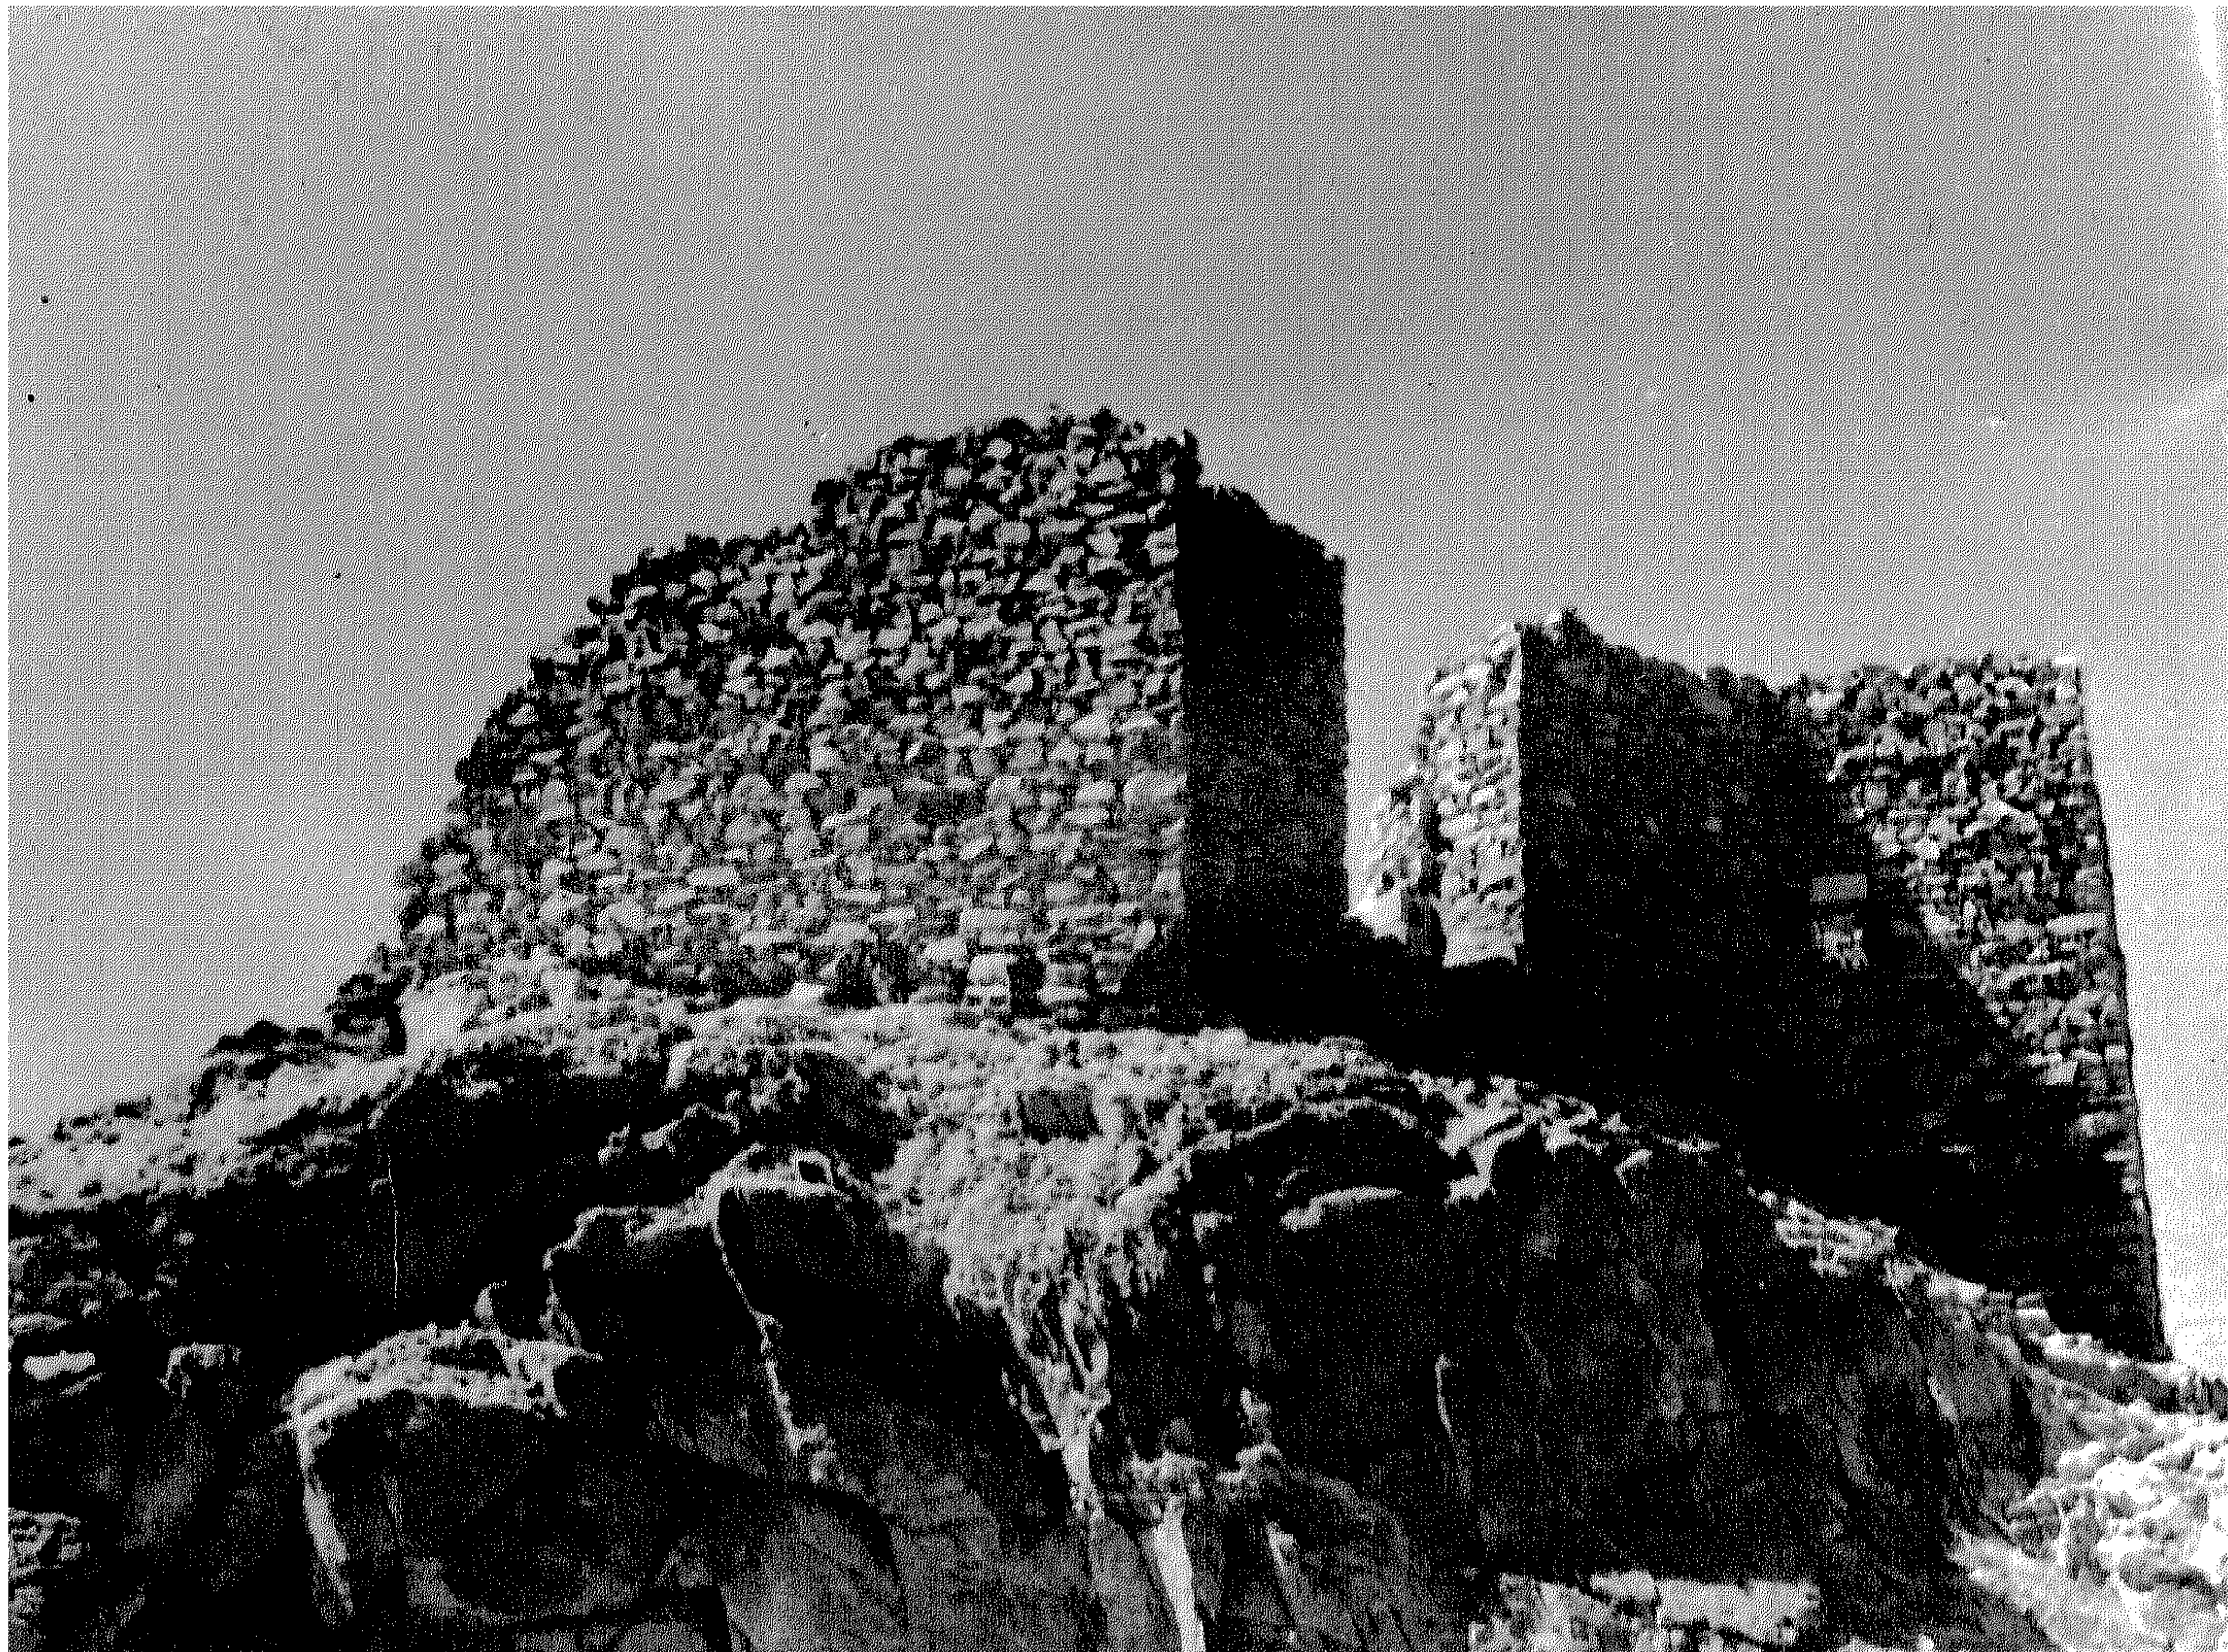
المدخل الرئيسي من الداخل وكذلك مدخل أحد الأبراج قبل الترميم .

The main entrance from the interior and an entrance of a tower before the restoration.

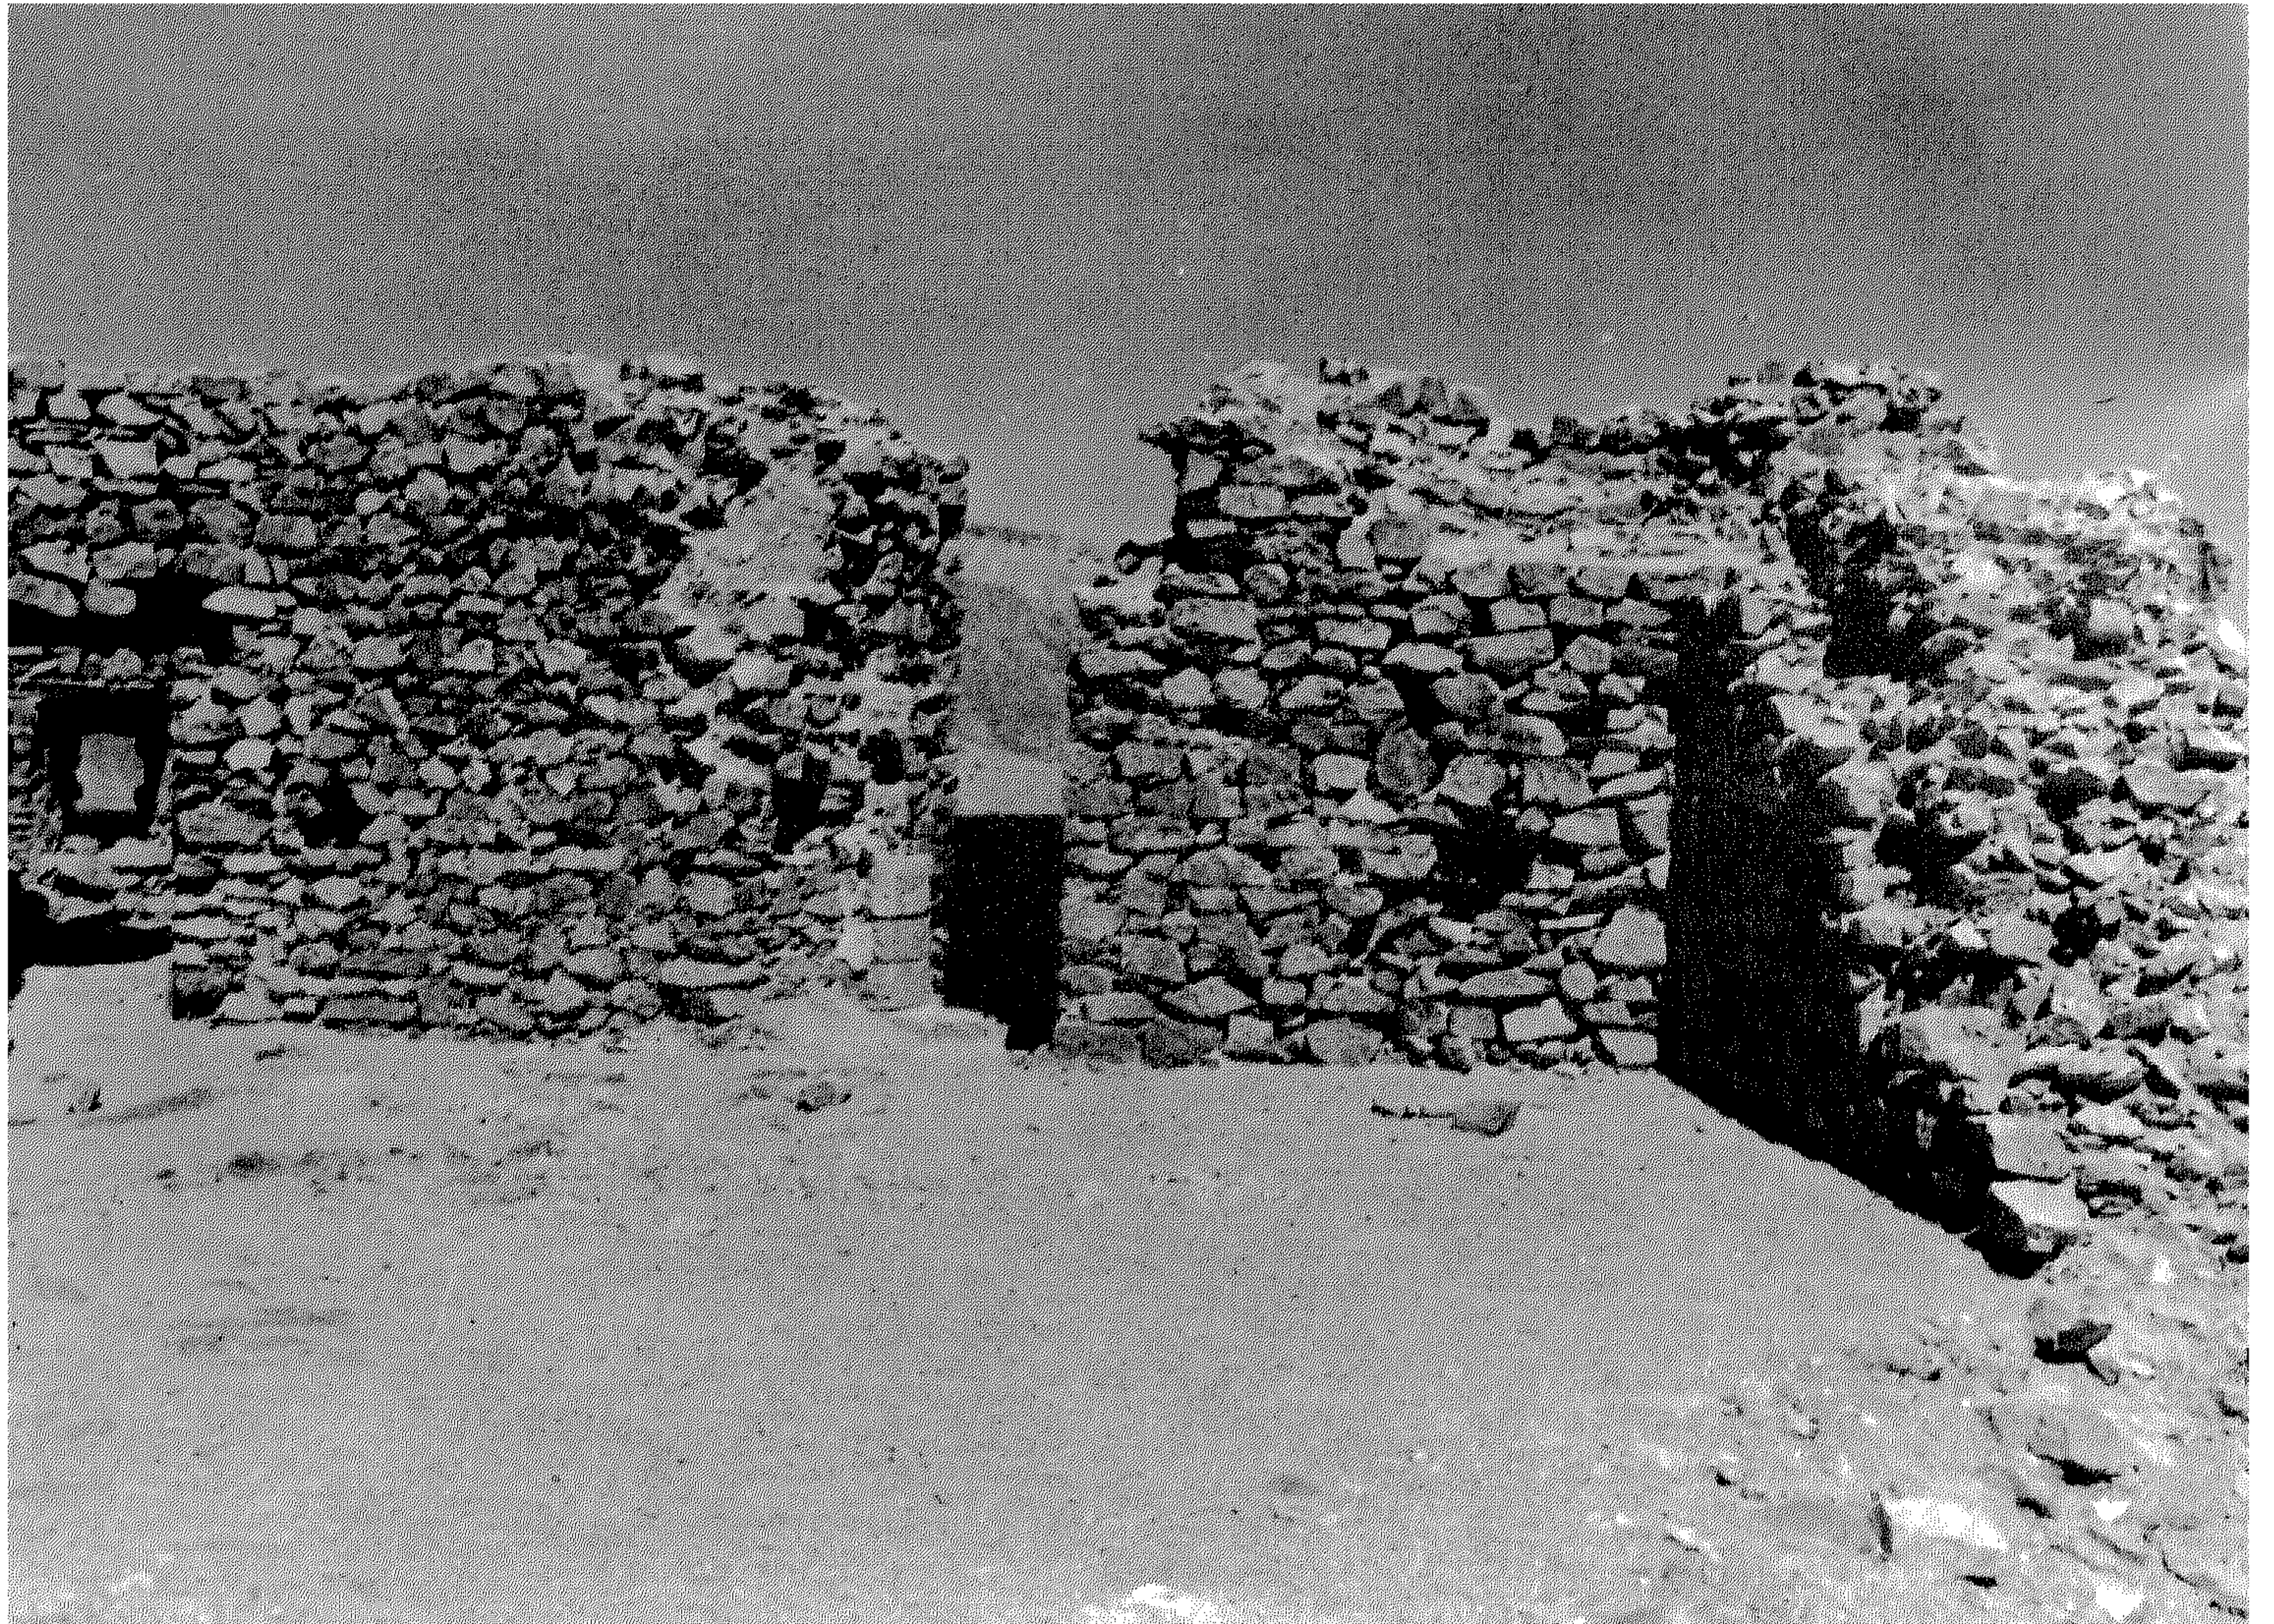
السور الغربى للتحصينات الشمالية من الداخل قبل الترميم .

The western wall of the northern fortifications
from the interior before the restoration.

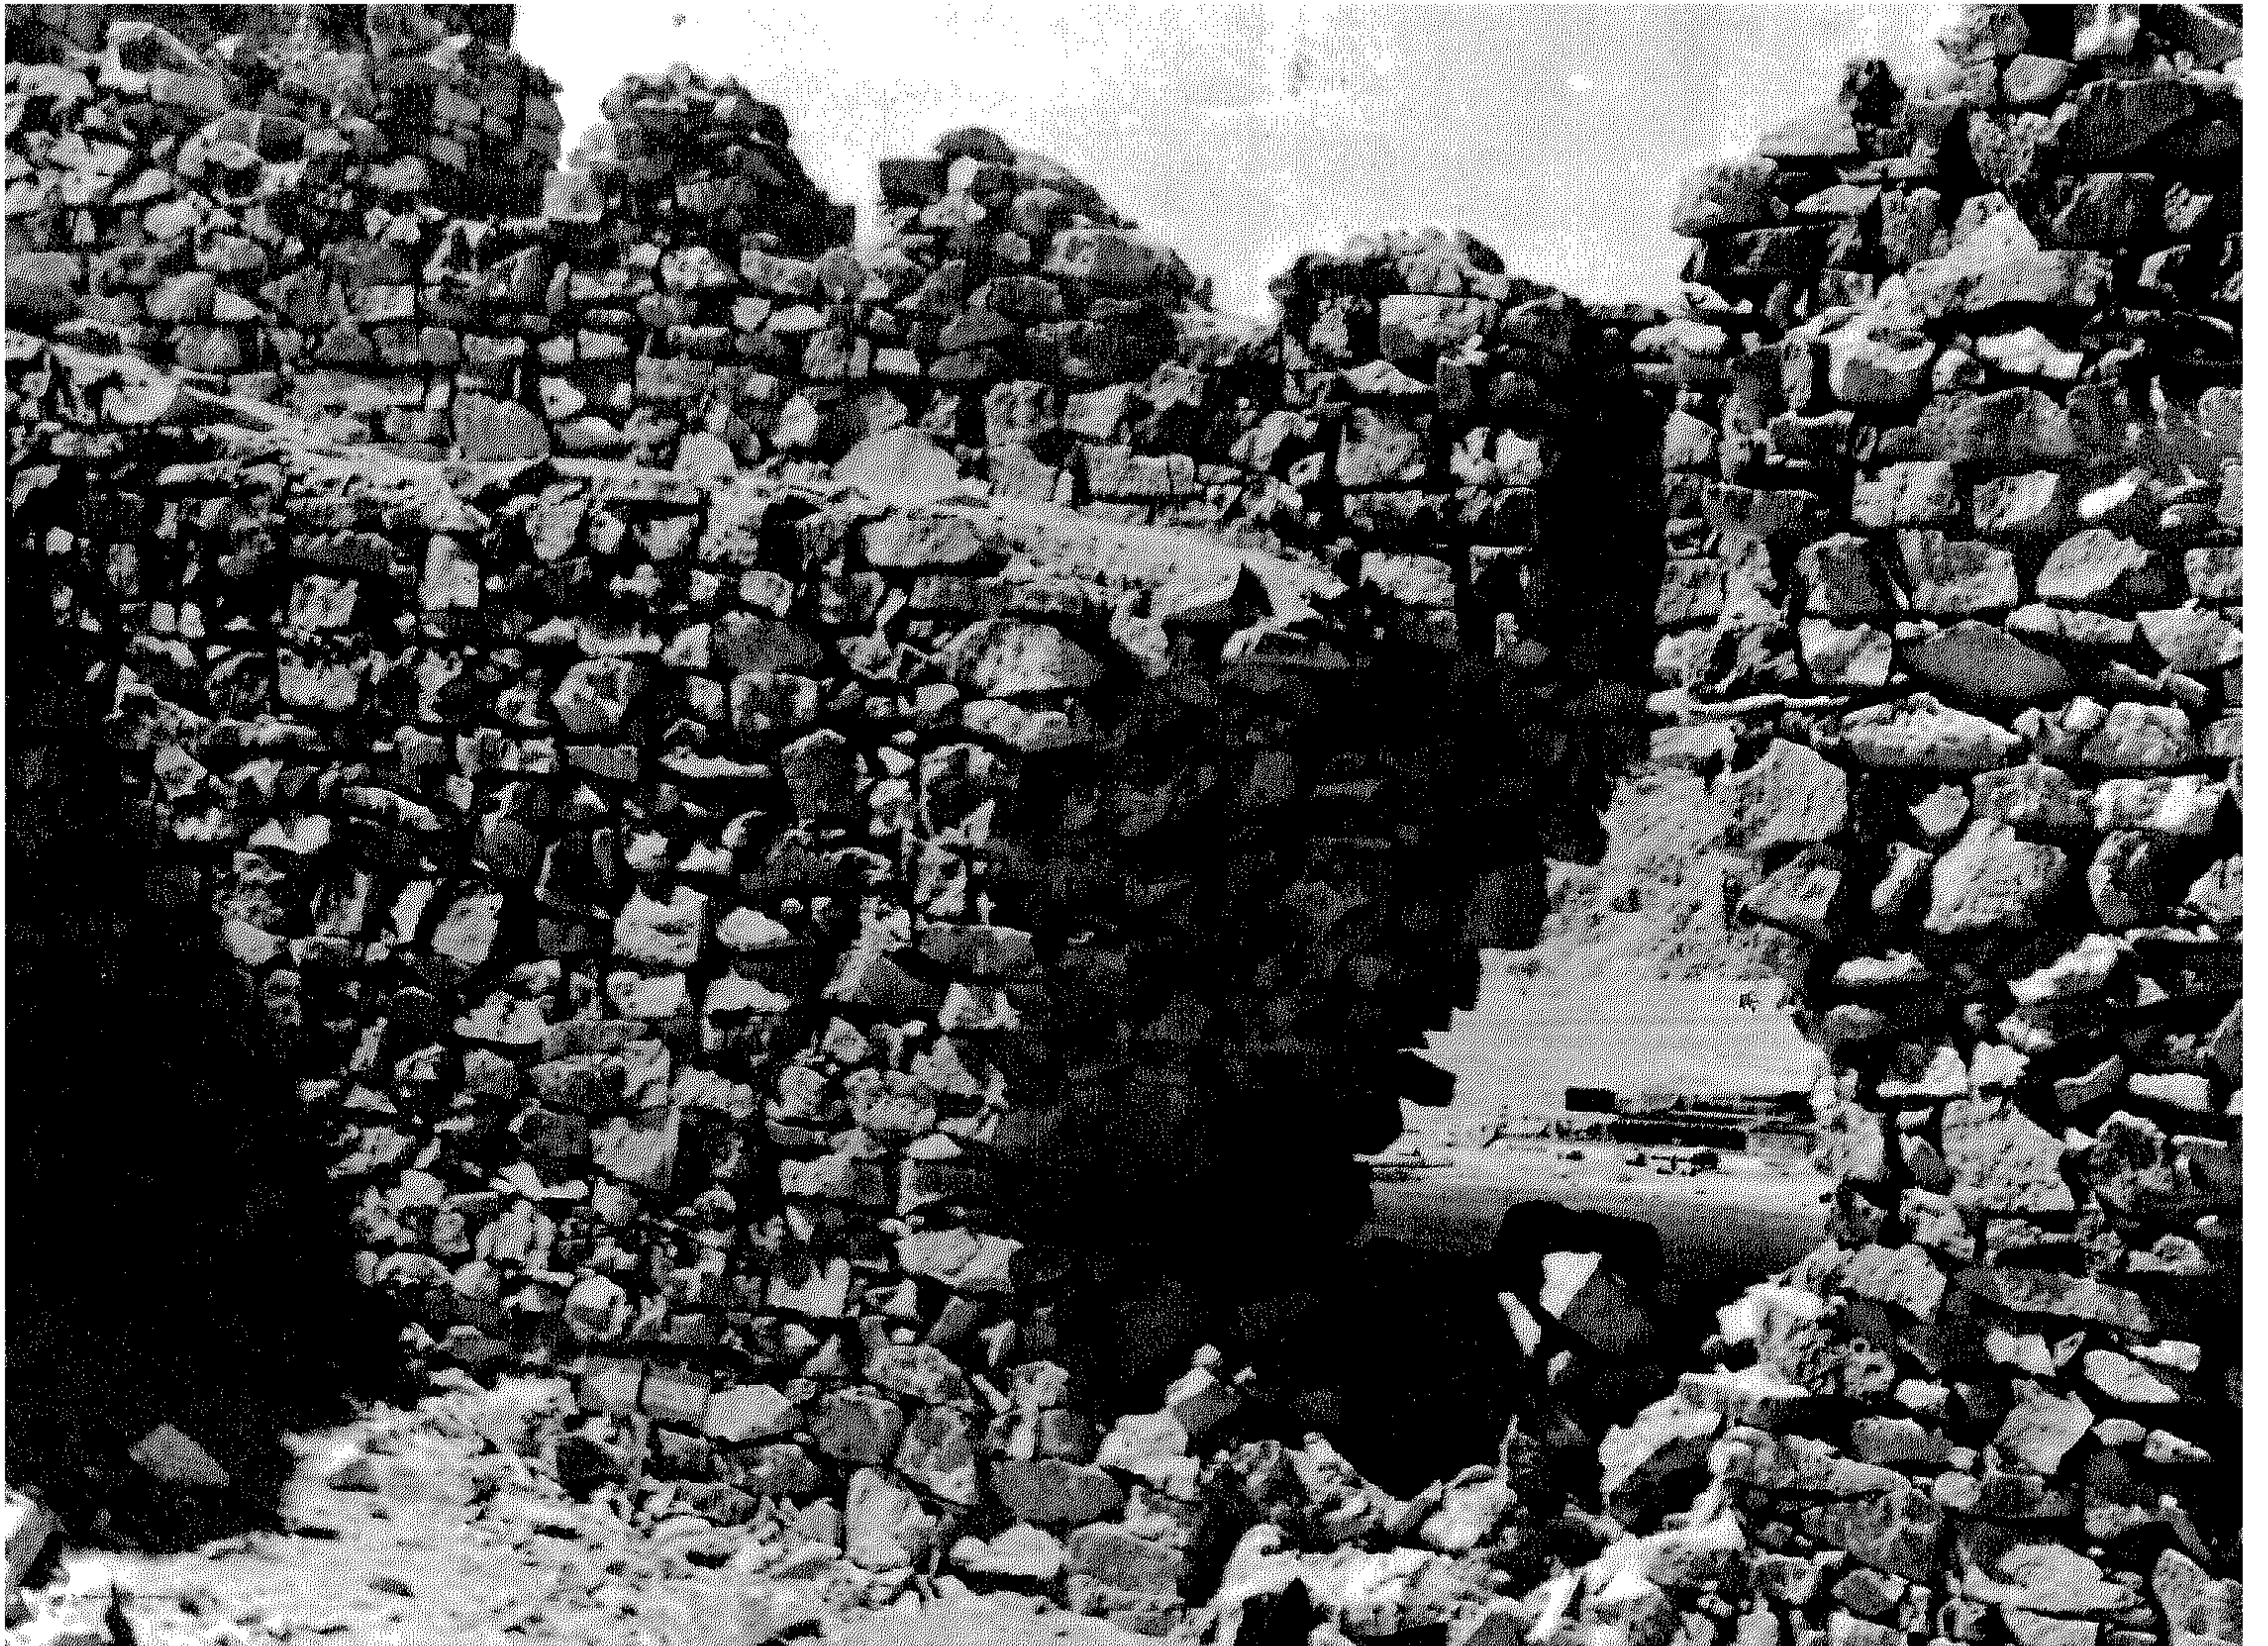
البرج الغربى للمجموعة الجنوبية قبل الترميم .

The western tower of the southern group before the restoration.
